Instandsetzung und Pflege historischer Fenster aus Holz

Johannes Mosler, Martim Saar

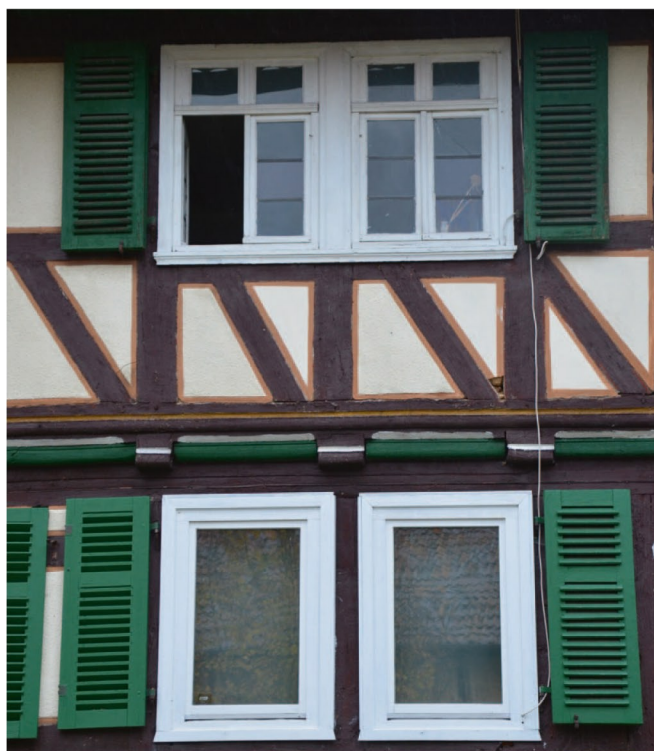
Abb. 1: Beeinträchtigung des Erscheinungsbildes einer Fachwerkfassade durch Fensteraustausch. (Foto: G. Stein)

Da das äußere Erscheinungsbild eines Gebäudes in einem starken Maße von dem Bauteil Fenster bestimmt wird, hat der großflächig stattgefunden Austausch von Fenstern zu einer deutlichen Beeinträchtigung der historischen Gebäudearchitektur geführt. Darüber hinaus war damit in der Regel

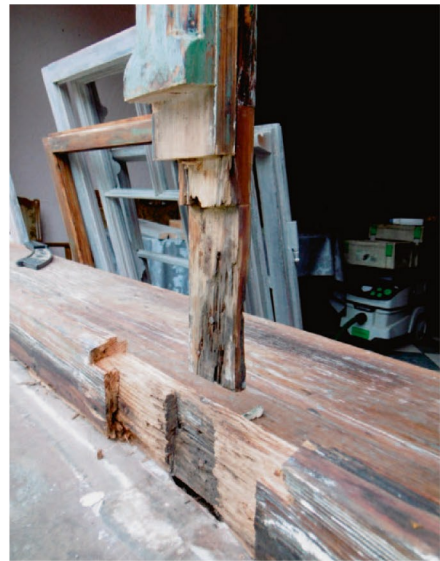
*Abb. 2a:
Detail einer in situ-Reparatur im
Bereich unteres Rahmenholz/Setzholz.
(Foto: B. Münchow)*

Grundsätzlich sollte die Reparatur eines Fensterrahmens in Steingewänden nur in eingebautem Zustand angestrebt werden, da der Ausbau – Schäden an den Laibungsputzen verursacht und

Probleme kann das schreinermäßige Ausbessern größerer Holzschäden an Fensterrahmen im eingebauten Zustand bereiten, wenn mit Stemmwerkzeugen gearbeitet wird. Zur Vermeidung von Putzschäden sind deshalb erschütterungsfreie Techniken anzu-

wenden. Als Verbesserung haben sich bei notwendigen Reparatureingriffen sowohl oszillierende Sägen als auch schnell drehende Multifunktionswerkzeuge bewährt.

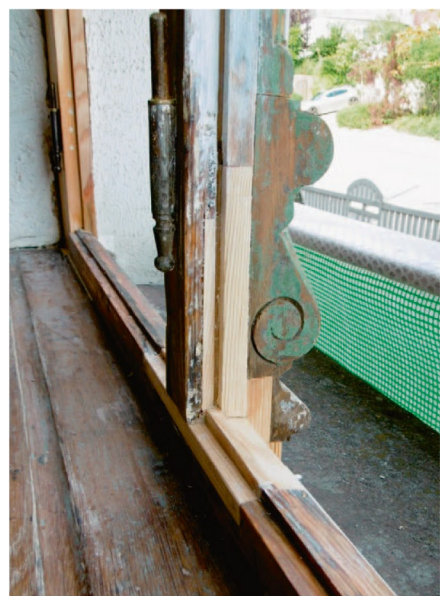
*Abb. 2b:
Eingesetzte Reparaturteile.
Im Hintergrund das für die Durch-
führung der Arbeiten demontierte
Baufenster.
(Foto: B. Münchow)*

Der Einsatz von Folienrahmen bzw. Baufenstern als temporärer Fensterverschluss während der Arbeiten an den Flügeln in der Werkstatt, ermöglicht einen witterungsunabhängigen Ablauf der Instandsetzungsmaßnahmen.

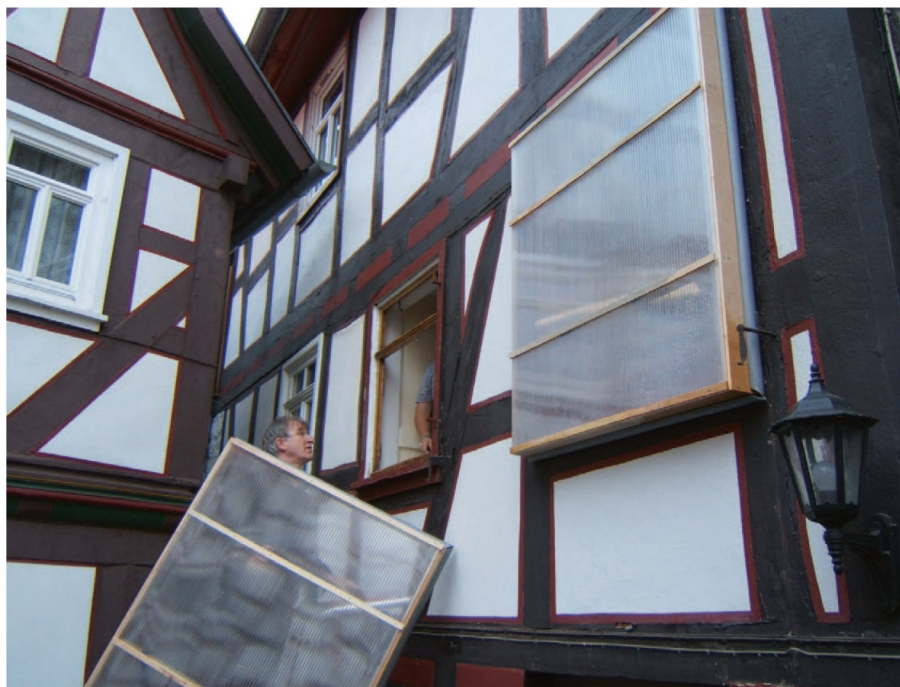
*Abb. 3:
Entfernung der Baufenster nach Instandsetzung der Fensterflügel in der
Werkstatt.*

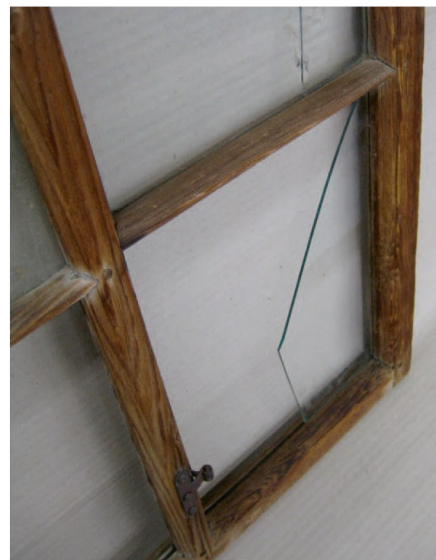
Abb. 5a:
Fensterscheiben in Glasnut.
(Foto: A. Gianoli)

Fensterscheiben wurden noch bis ins 19. Jahrhundert in einer Glasnut im Flügelrahmen gehalten.

Dieses Steckrahmensystem hatte den Vorteil, dass Reparaturen relativ einfach durchzuführen waren, aber auch den Nachteil der schnelleren Verrottung der unteren Glasnuten in den
