## Denkmalpflege in der Schweiz: Zwei Beispiele aus Graubünden

Zwischen radikaler Konservierung und behutsamer Anpassung an heutige Bedürfnisse

### Das Turalihus in Valendas

## Roter Turm in Chur

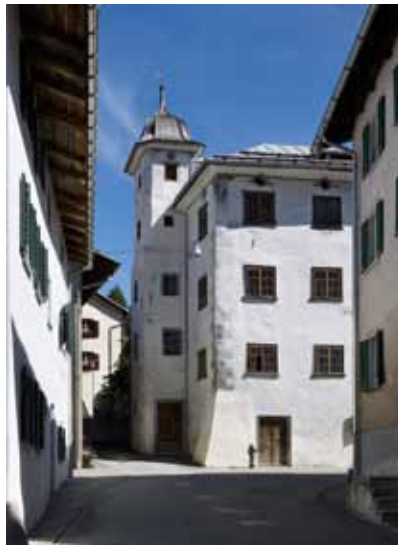
Nach den Konservierungsmaßnahmen: Die Spuren der Zeit sollten am Gebäude sichtbar bleiben.  
Foto: Ralph Feiner

Mit den finanziellen Zuwendungen musste die Stiftung sorgsam umgehen und sie klug einsetzen. Auch deshalb war man besonders darauf bedacht, möglichst viel von der Originalsubstanz zu erhalten. Ein Beispiel: Die Fenster waren stark genutzt. Sie wurden repariert unter Beibehaltung aller Gebrauchs- und Alterungsspuren, inklusive Reste alter Anstriche. Man steckte das Geld in Holzreparaturen mit Hölzern, die von gleicher Qua-

lität waren und auch vom Alter her den Originalfenstern entsprochen. Auf einen zusätzlichen Neuanstrich verzichtete man und ermöglicht so einen Blick darauf, wie Handwerk von einst und heute eins werden. In Valendas, auf etwa 800 Metern Höhe, kann man das machen. Holz im Außenbereich kennt in dieser Region keine Fäule. Das ist wie beim Bündner Fleisch, das dort an der Luft trocknet und so konserviert wird. Außerdem wurde für die kalte Jahreszeit an einen Wetterschutz durch Winterfenster gedacht. Aber dazu später mehr.

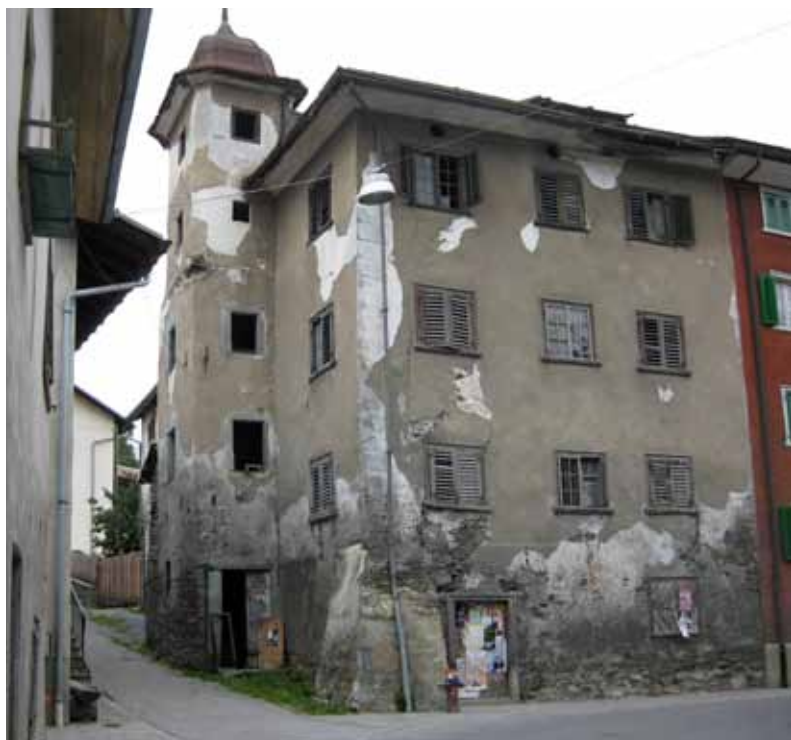
60 Jahre Leerstand: So sah das Turalihus aus, bevor es die Stiftung „Ferien im Baudenkmal“ übernahm.

Im Auftrag der Stiftung setzten die Ilanzer Architekten Capaul & Blumenthal das Gebäude nach und nach instand. Ihre Aufgabe: die originale Bausubstanz und damit den Charakter des Hauses zu erhalten. Dazu gehörten ausgetretene Steinstufen, verrußte Stellen in der alten Küche, bemalte Täfelungen und Öfen in den Stuben, aber auch die unterschiedlichen Fassungen an der Fassade als Zeugnisse aus den unterschiedlichen Bauphasen des Gebäudes. Diese wurden erst sichtbar, nachdem man einen bröckelnden Zementputz aus dem 20. Jahrhundert entfernt hatte. Aufgrund des Befundes

entschied man: Wir zeigen alle Bauepochen und rühren innen wie außen so wenig an wie möglich an der vorhandenen Substanz.

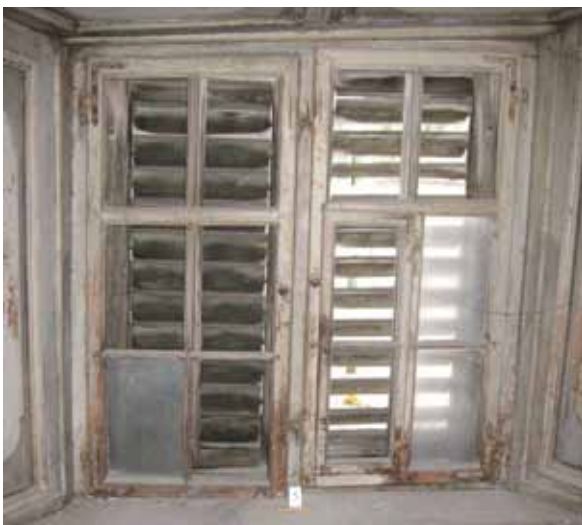
Originalfenster in der unteren Stube im Turalihus vor der Instandsetzung. Durch frühere Setzungen am Haus haben sich die Fensterstock und Blendrahmen trapezförmig verzogen, die Flügel hatten sich herausgedrückt.

Jede Fensterscheibe, die fehlte, wurde durch Zylinderglas ersetzt, das wir aus den Containern von Glaserfirmen und von Dachböden geborgen haben. Manche Gläser waren weniger als einen Millimeter dick. Isolierglas kam nicht infrage. Wir dachten an etwas anderes, um während der kalten Jahreszeit einen besseren Wärmeschutz zu ermöglichen: Auf einem Dachboden in einem Haus in einem Nachbartal fanden wir ein historisches Winterfenster, das als Vorlage für die äusseren Vorfenster im Turalihus dienen sollte. Es ist zwar nicht nachgewiesen, aber sehr wahrscheinlich, dass es am Turalihus Winterfenster gab. Ein Falz, auf der Außenseite des Futter, der im Sommer Fensterläden aufnahm, könnte ein Hinweis darauf sein. Die Ausführung übernahm ein Schweizer Fensterhersteller. Am Projekt Fensterrestaurierung waren Kolleginnen und Kollegen aus 5 Nationen beteiligt:

Nach der Reparatur: Zum Schließen mussten die vorgespannten Flügel ersatzweise mit Zylinderglas aus Altbeständen ‚schiefwinklig‘ zugeschnitten, neu verglast werden. Das neue Winterfenster aus Bündner Lärche wurde rechtwinklig gebaut und eingepasst (s. auch Fassadenansicht unten links).

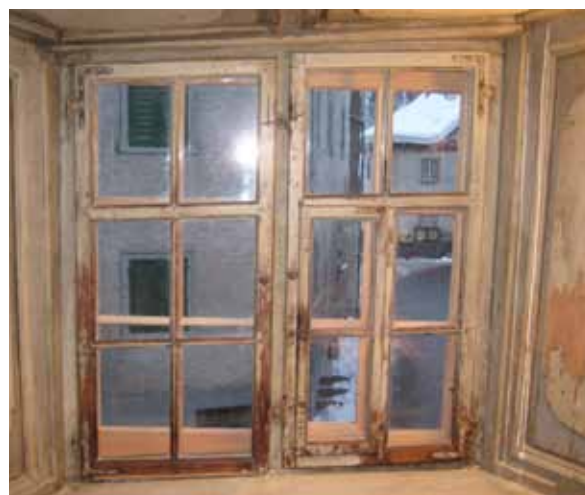
Links: Die beiden Ferienwohnungen im Turalihus bieten einen spannenden Blick in die Vergangenheit: Die Originalsubstanz der Räume wurde kaum verändert.

Mitte: Bei allen Gebrauchs- und Alterungsspuren: An Komfort fehlt es im Turalihus nicht.

Rechts: In der Küche wie überall im Haus: Zurückhaltende zeitgemäße Einrichtungen, antikes Mobiliar und historische Bausubstanz ergeben zusammen ein stimmiges Bild. Fotos: Für Ferien im Baudenkmal, Gataric Photography

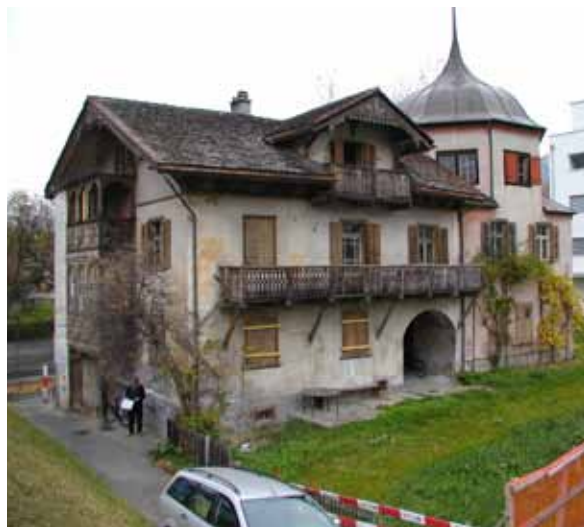
Vor der Instandsetzung lag der „Rote Turm“ im Dornröschenschlaf. Gut zu erkennen sind die Fassungsreste am Pächterhaus und am Turm. Foto: Nicolo Krättli

Im Außenbereich wurde der im 20. Jahrhundert aufgetragene Zementputz entfernt und mit Kalkputz neu aufgebaut. Die Fragmente historischer Fassadenmalereien waren so klein, dass eine Rekonstruktion nicht sinnvoll schien. Bei der Fassadenfarbe entschied sich der Bauherr, einen Ton zu verwenden, der den roten Fassungsresten, die man am Turm aufgefunden hat, entspricht. Holzteile an den Fassaden wie Balkone und Dachuntersicht wurden von alten Farbresten befreit, repariert und neu mit Leinölfarbe gestrichen.

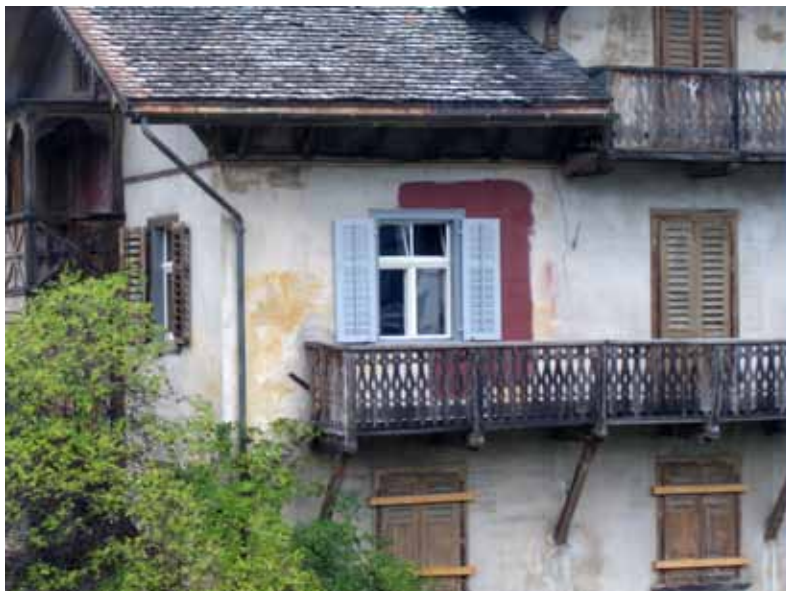
Auf Wunsch des Bauherrn angelegte Musterflächen

Ursprünglich hatte Rainer Weitschies vor, die Holzböden abschleifen zu lassen. Das barocke Parkett hätte dadurch an Substanz verloren, Gebrauchsspuren und Patina eingebüßt. Doch der Restaurator im Schreinerhandwerk Hubert Labisch konnte den Bauherrn anhand einer Musterfläche vor Ort davon überzeugen, dass es genügen würde, Treppen und Holzböden zu reinigen und zu ölen sowie fehlende Stellen entsprechend zu ergänzen. Im achteckigen Prunksaal des zweiten Obergeschosses hat man die Originalausstattung restauriert. Lediglich der Wandputz musste erneuert werden. Die Fragmente der alten Papiertapeten mit textiler Musterung wurden durch eine textile Tapete (Callicot-Bespannung) ersetzt. Im Dachgeschoss musste der Dachstuhl zur Wärmeisolierung baulich verstärkt werden. Der dort vorhandene alte Bretterboden wurde schlicht geölt. Hier sind nun ein Bad und zwei Kinderzimmer untergebracht. Alle Innentüren und Türrahmen blieben erhalten. Aufgebrachte Maserierungen wurden gereinigt und Fehlstellen ergänzt. Einfache Anstriche wurden durch neue ersetzt.

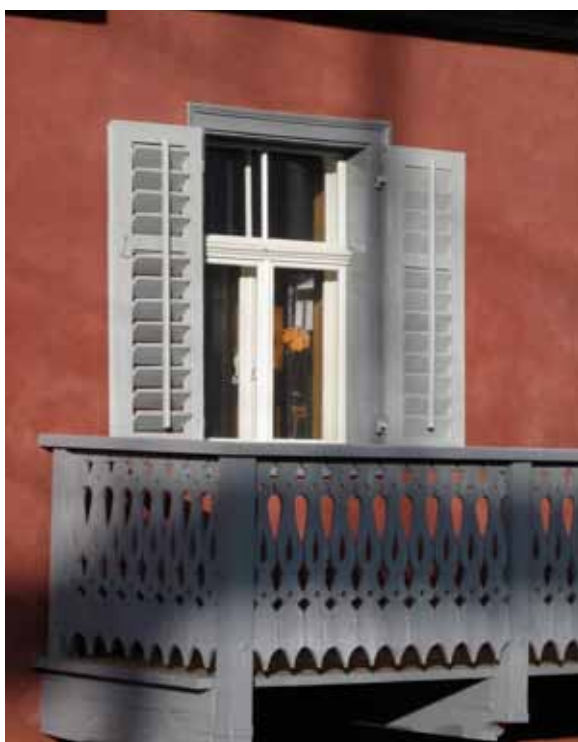
Originalfenster und die hölzernen Fassadenelemente wurden repariert und mit Ölfarbe gestrichen.

Die barocken Fenster mit Einfachverglasung im Prunksaal und die Kastenfenster von 1896 im restlichen Haus waren alle noch vorhanden, wurden instandgesetzt und ebenfalls mit Leinölfarbe neu gestrichen. Das galt auch für die Jalousieläden. Darüber hinaus bekamen die Fenster im Saal noch Vorfenster, um die Wärmedämmung zu verbessern. Der hölzerne Toilettenanbau wich einem modernen Anbau, der Platz für Nasszellen bietet.
