# Mustergültig restauriert: Das Gutshaus in Zarchlin

Das wahre Gesicht eines Hauses

**101 fast vollständig erhaltene Fenster in einem Gutshaus in Mecklenburg-Vorpommern wurden gerettet und aufgearbeitet.**

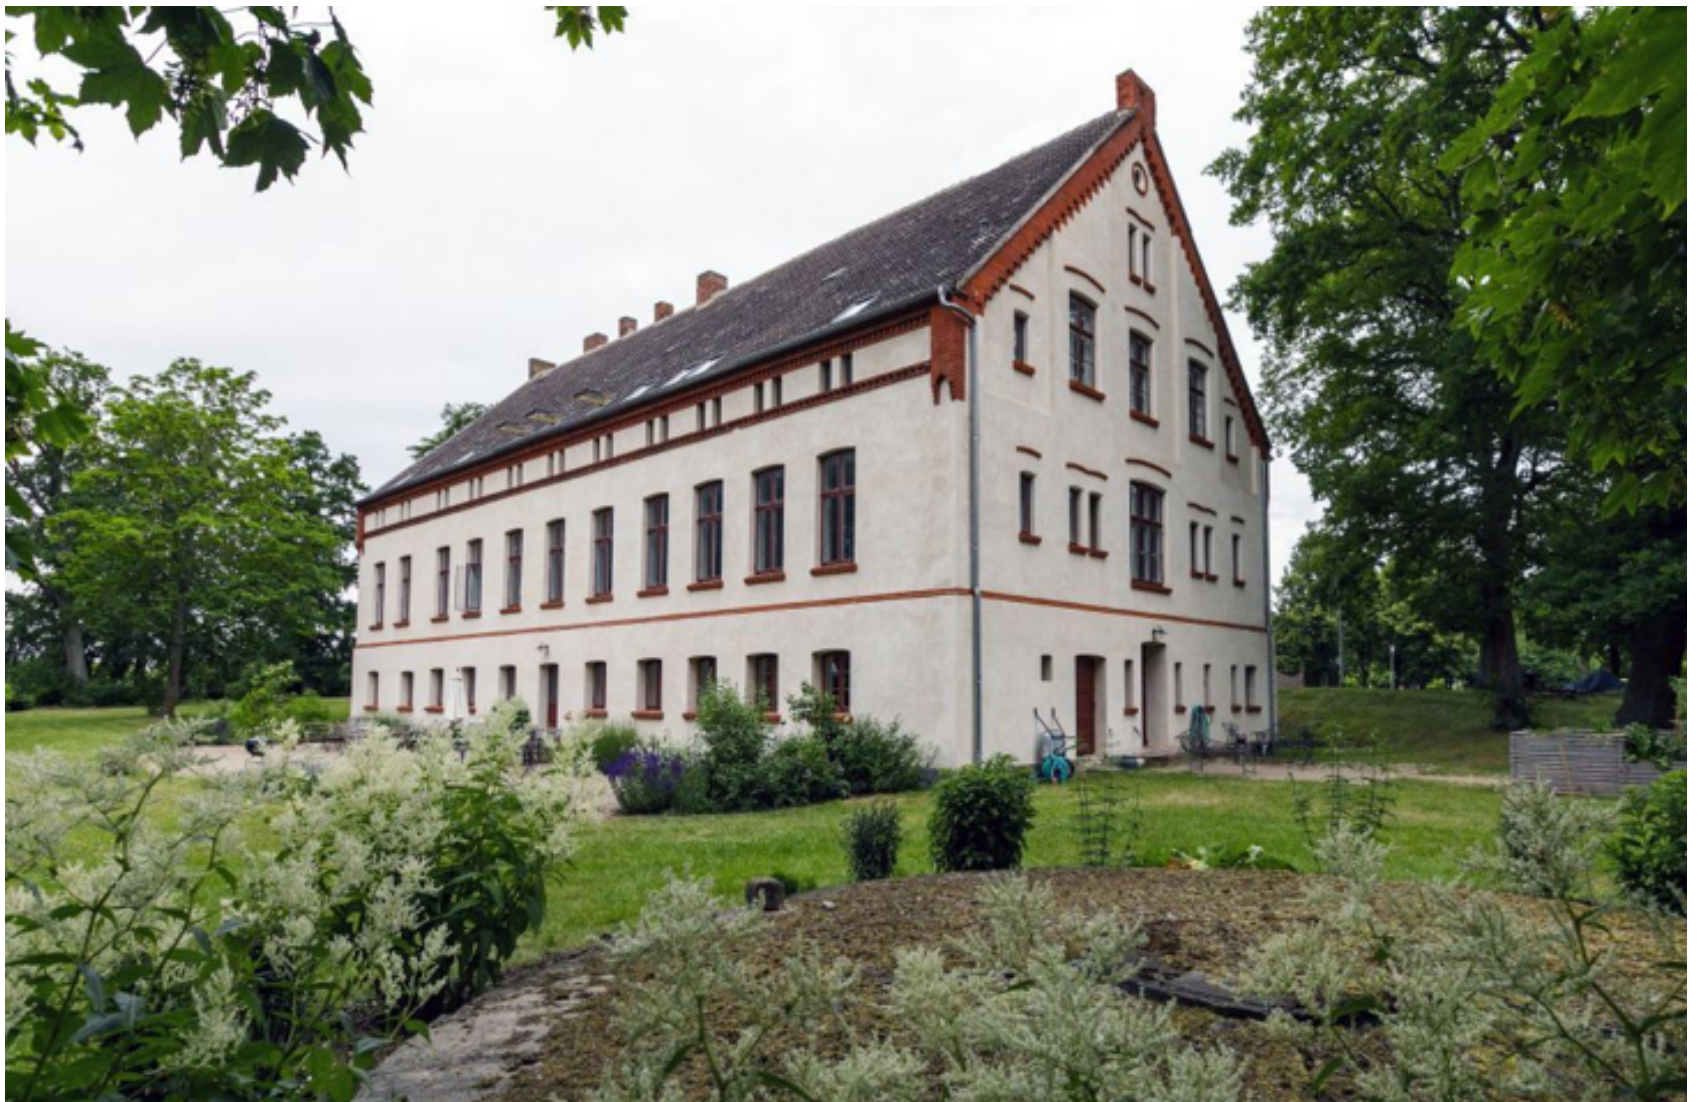
Vorher: Fast wären die unterschiedlich gut erhaltenen historischen Fenster aus verschiedenen Gründen entsorgt worden.

„Die Geschichte mit den Fenstern, die hat uns dazu gebracht, uns mit den alten, vorhandenen Materialien auseinanderzusetzen“, sagt Marianne Krüger. Darum ging es: Die Fassaden des Gutshauses sind klar gegliedert – mit 101 Fenstern. Einscheibenfenster an der Südseite, Kastenfenster an der Nordseite, in der Größe so unterschiedlich wie im Erhaltungszustand. Die Bauherren hätten gute Gründe gehabt, sich für einen Austausch zu entscheiden. Der Deutschen Stiftung Denkmalschutz gelang es mit ihrer Beratung, sie davon abzuhalten. Schließlich prägen Fenster den Eindruck eines Hauses so maßgeblich wie die Augen ein Gesicht.

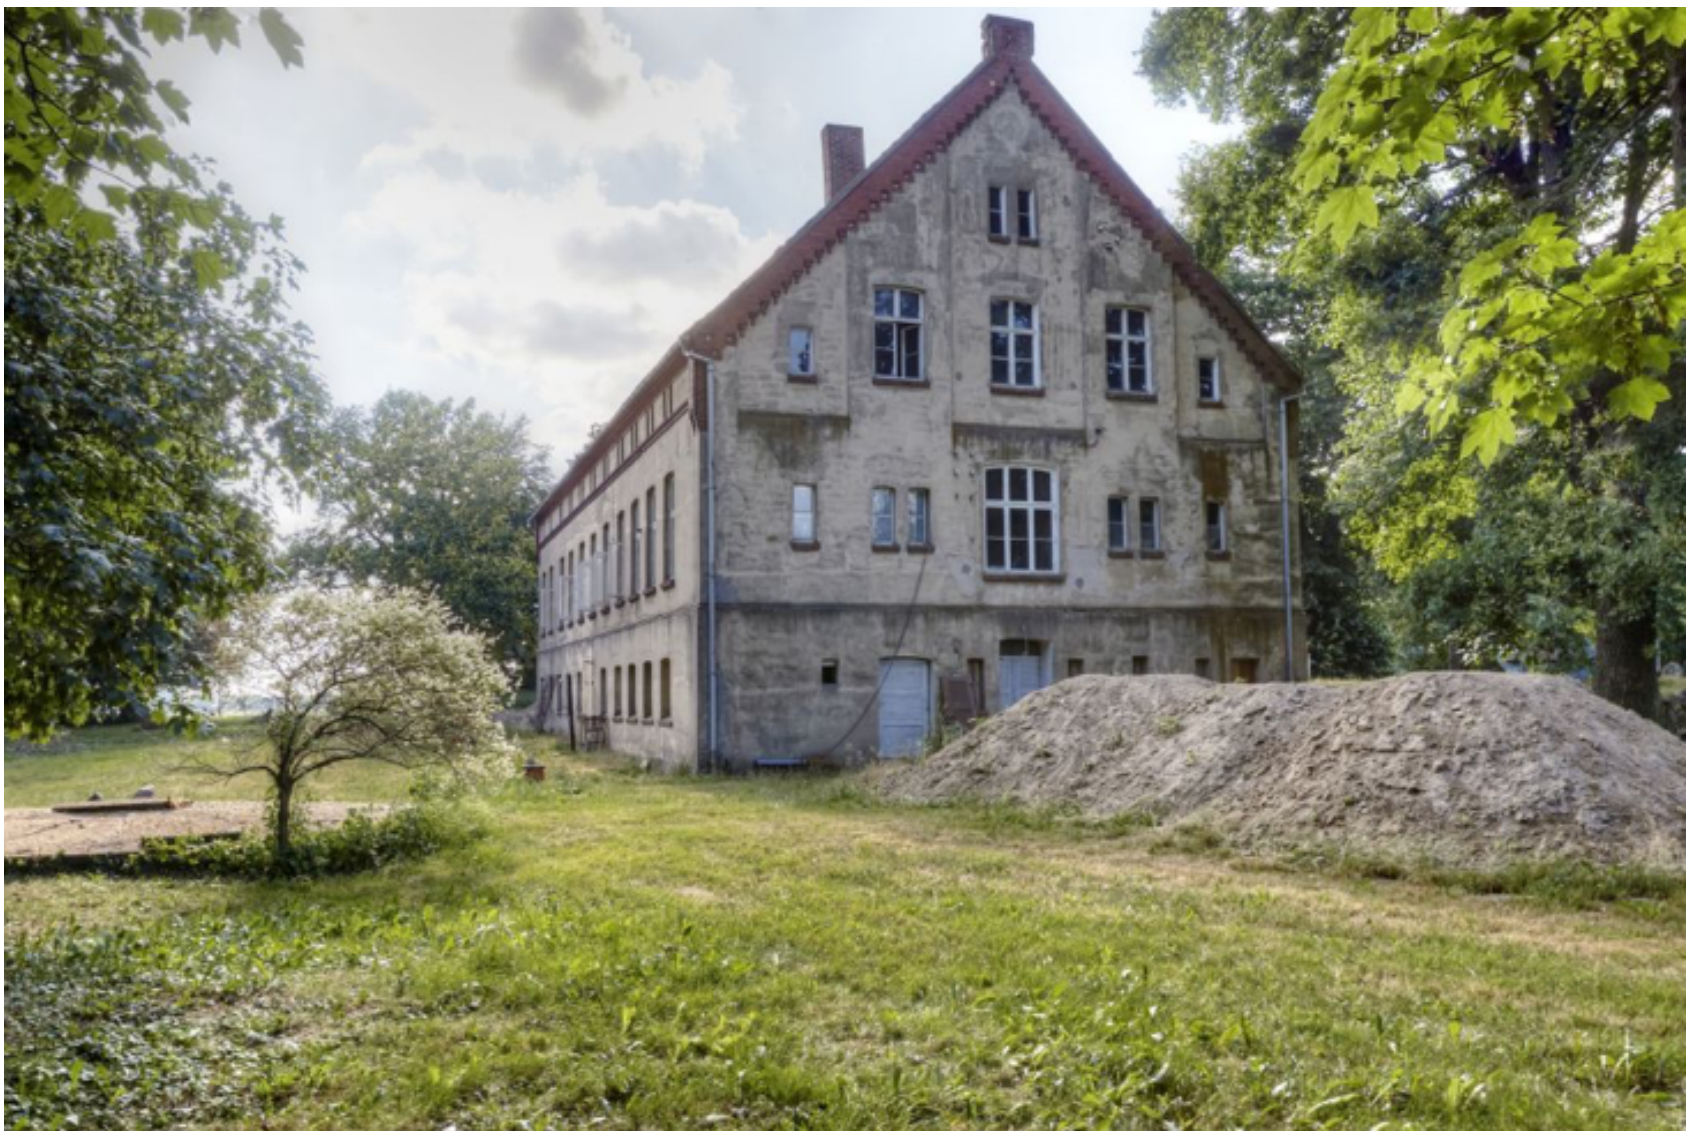
**Nachher: Intensive Beratung und Anleitung verhinderten den Verlust der historischen Fenster. Gutes Raumklima und einfache Pflege sind die Folge.**

Der Fensterrestaurator Johannes Mosler brachte ihnen und ihren Handwerkern auch die Leinölkonservierung nahe, mit der das Eindringen von Wasser verhindert wird. So entfallen aufwendige Reparaturanstriche und komplizierte Pflege. Nicht nur der Nachstrich erübrigt sich, sondern auch die Zwangsentlüftung.

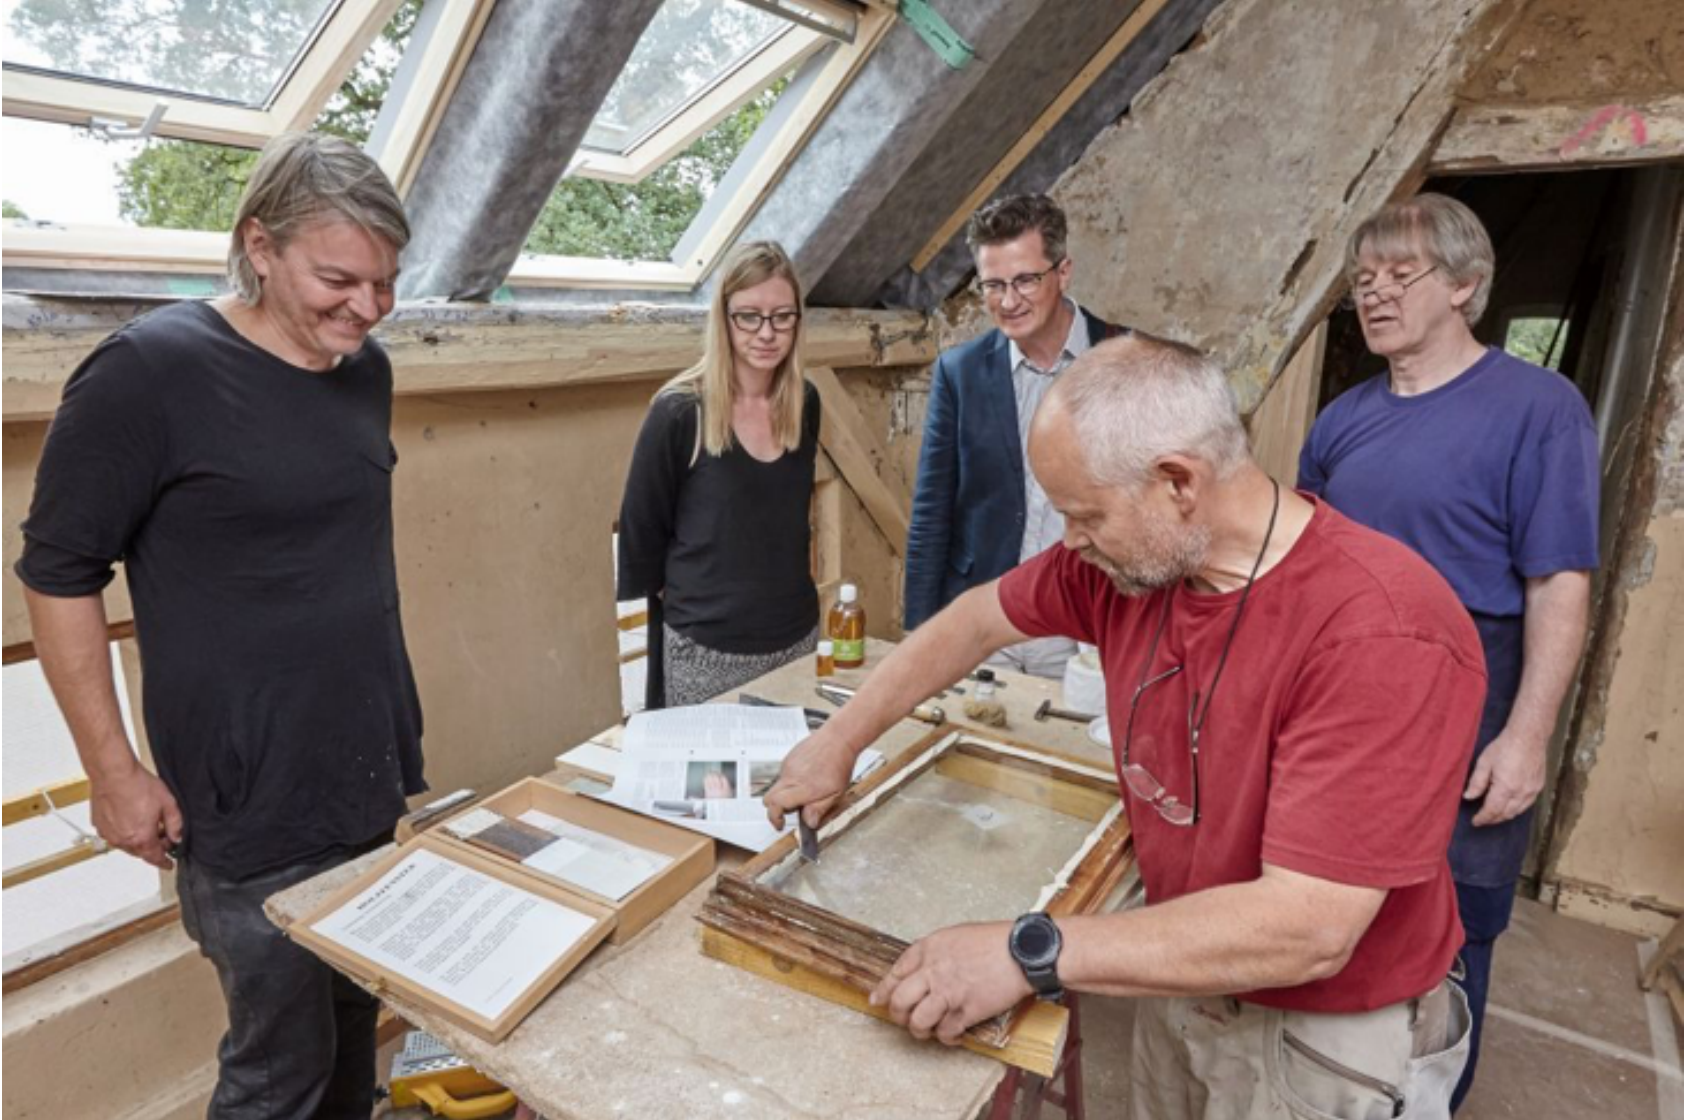
Zarchlin, Gutshaus © Roland Rossner, Deutsche Stiftung Denkmalschutz

**Auf Vermittlung von Guido Siebert (DSD, 3. von links): Daniel (links) und Marianne Krüger sowie ein Handwerker bei der Fensterrestaurierung mit Johannes Mosler (hinten rechts).**

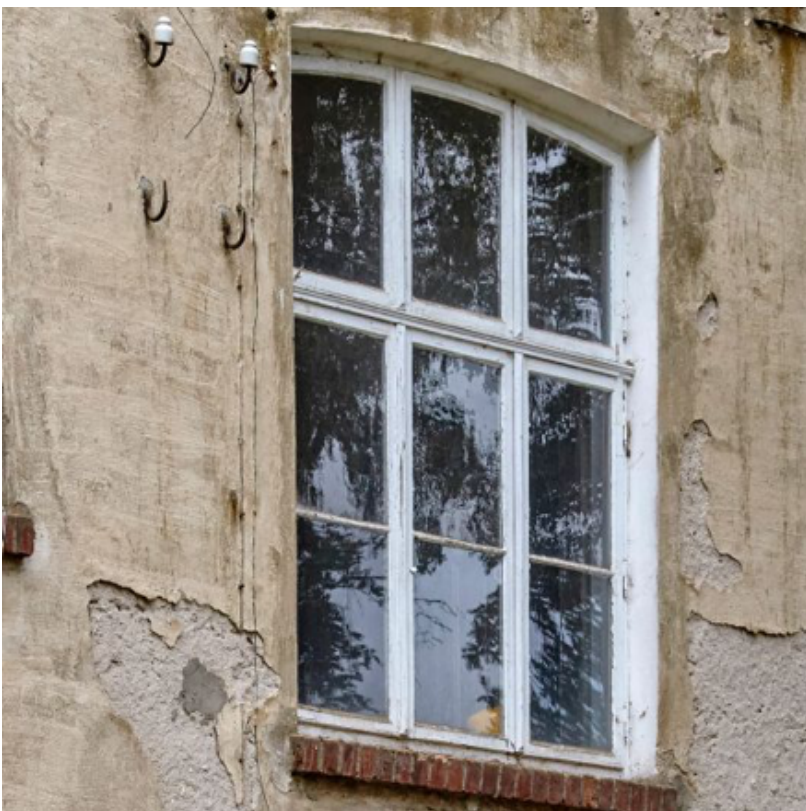
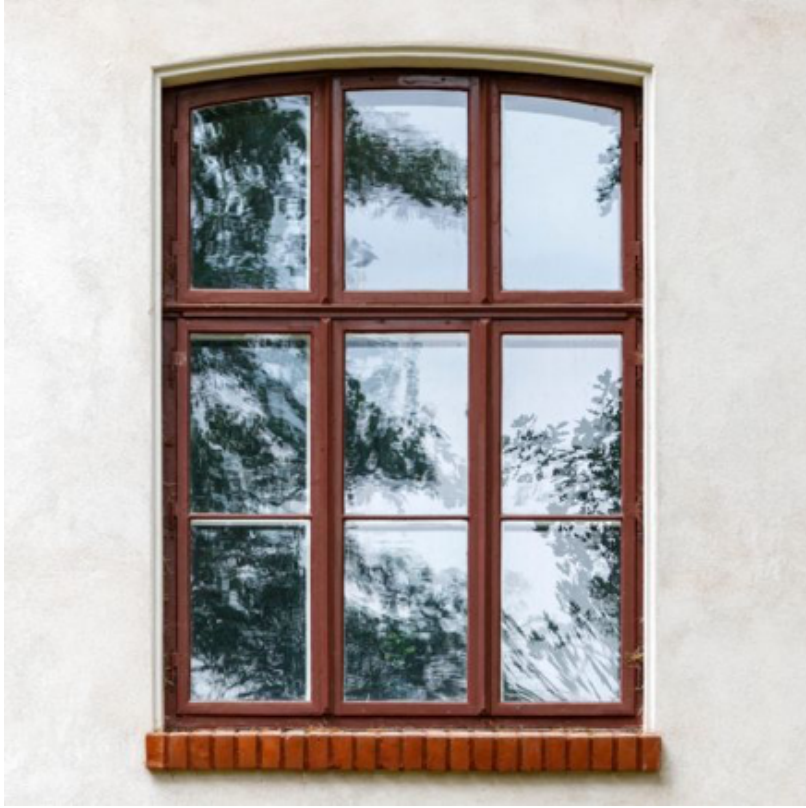
**Im direkten Vergleich werden das Ausmaß der Schäden und die Güte der Arbeit besonders eindrucksvoll.**
