Denkmalpflege in der Schweiz Teil 2: Zwei Beispiele aus Uri oder: Fachwissen teilen hilft Denkmäler heilen

Das urner Bauernhaus Mittlere Bärchi

Historische Fenster erhalten: Möglichkeiten und Grenzen der Eigenleistung

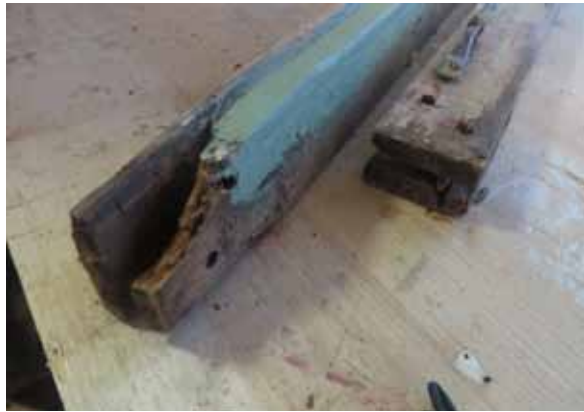
An diesen Fensterprofilen hat der Zahn der Zeit genagt. Und doch konnten sie dank exakter Musterreparatur und detaillierter Arbeitsdokumentation problemlos von einem Zimmermann instand gesetzt werden. Foto: Hanspeter Odermatt

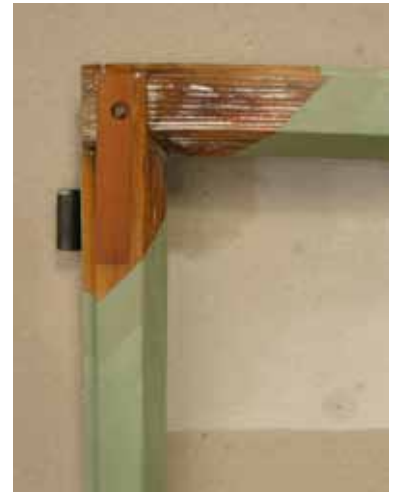
Hilfestellung für den Zimmermann durch den Fensterrestaurator: Am Fensterprofil wurde Holz materialgerecht ergänzt. Die Anstrichabfolge mit Leinölimprägnierung und Leinölfarbe macht den Anstrichaufbau transparent und ablesbar.

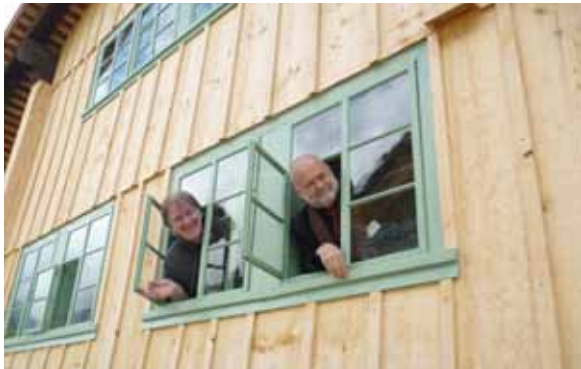
Operation gelungen: Die alten Fenster wurden fachmännisch repariert und mit Leinölfarbe gestrichen. Fensterspezialist Johannes Mosler (links) und Eduard Müller, ehemaliger Denkmalpfleger des Kantons Uri, konnten einen Zimmermann vor Ort für diese Arbeit begeistern und praxisnah am Objekt weiterbilden.
